ONGEVAL MARTINAIR DC-10-30F, MP495

FARO, 21 DEC. 1992

Beperkte aanvullende analyse

AvioConsult

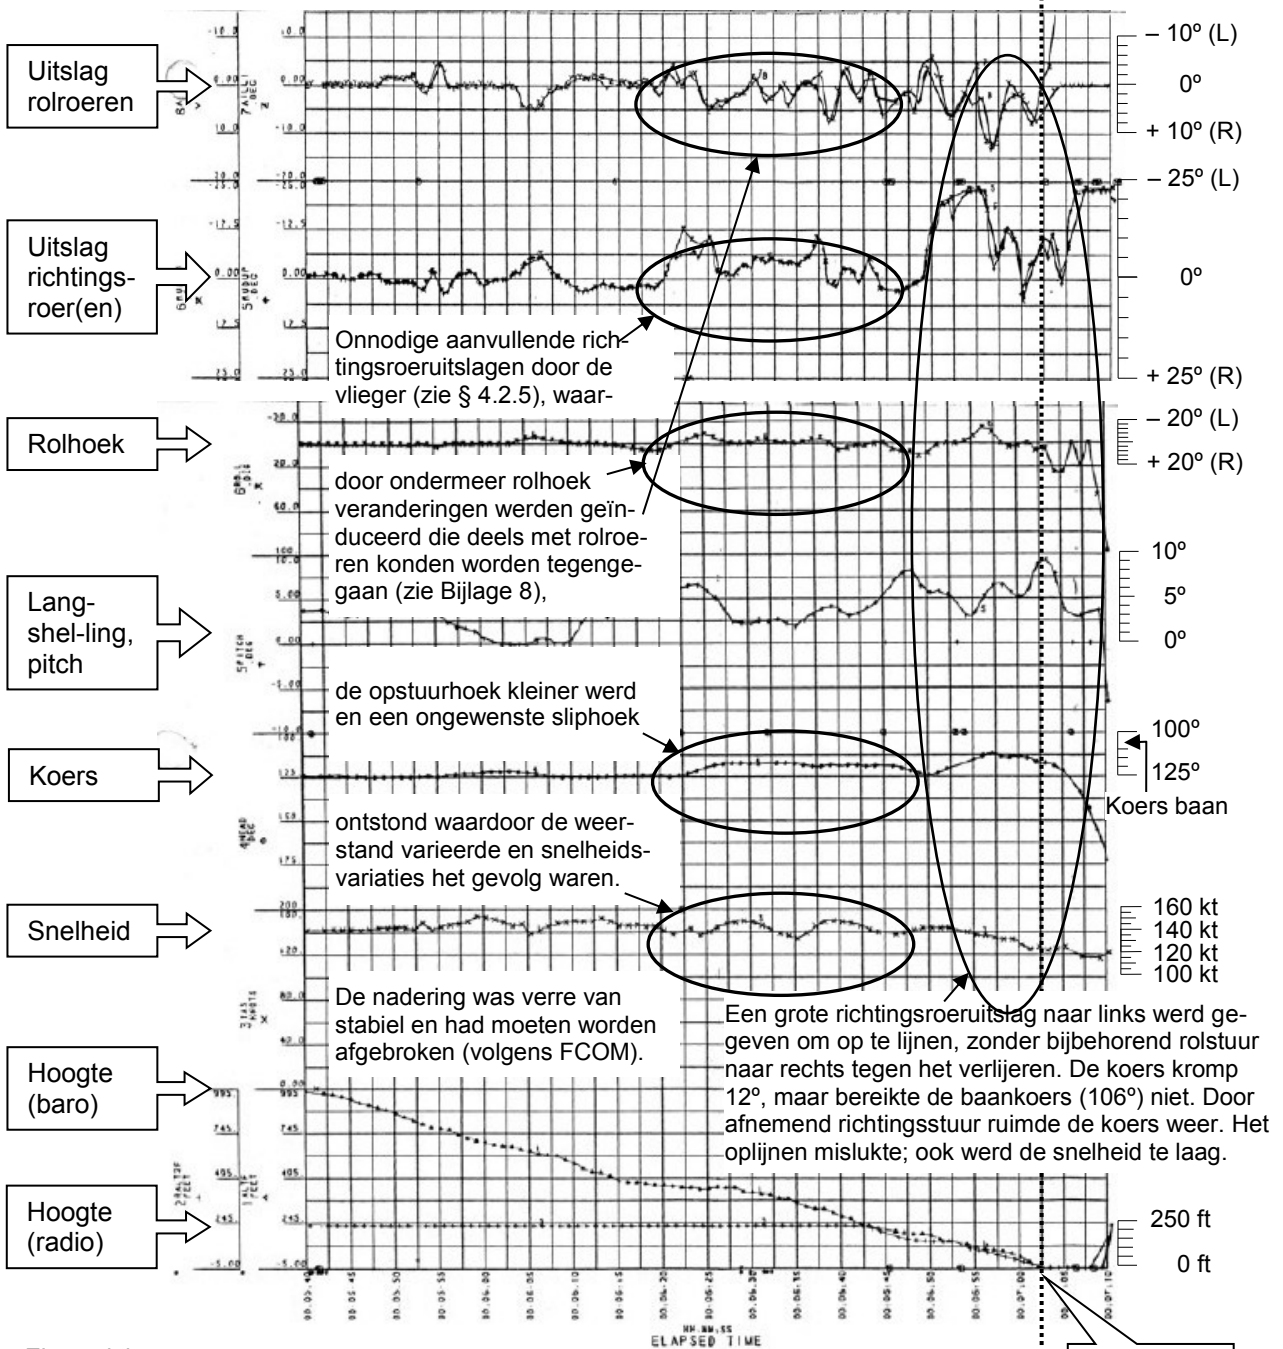
Bijlage 5. Gecombineerde DFDR grafiek t.b.v. analyse.

Elapsed time +
07:25:48 = Radartijd
+ 30 sec = UTC

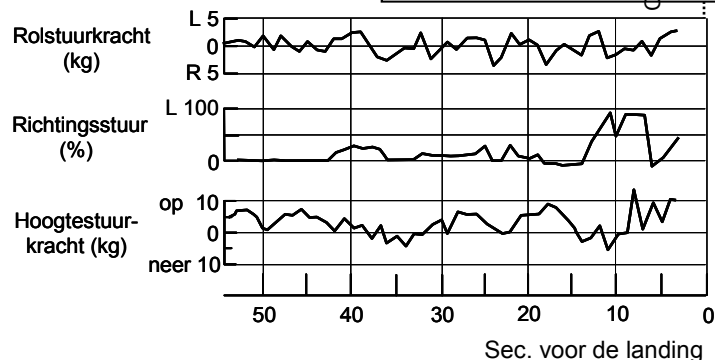
Stuurkrachten tijdens de laatste 50 sec. van de vlucht, uit grafieken Bijlage 6, Bijlage 7 en Bijlage 8 op dezelfde tijdschaal als bovenstaande grafiek.
